**ROTATORIA AREA TOR CARBONE-exDAZIO**  
**RICHIESTA URGENTE DI INTERVENTO IN TEMA DI SICUREZZA PERSONALE**  
**(ADEGUAMENTO SEGNALETICA STRADALE) PER GLI ABITANTI CON NUMERI CIVICI**  
**201-213 RELATIVI AI PRIMI 300 M DI VIA DI TOR CARBONE**

Roma, 20 giugno 2017

**Comitato di Quartiere GROTTA PERFETTA**

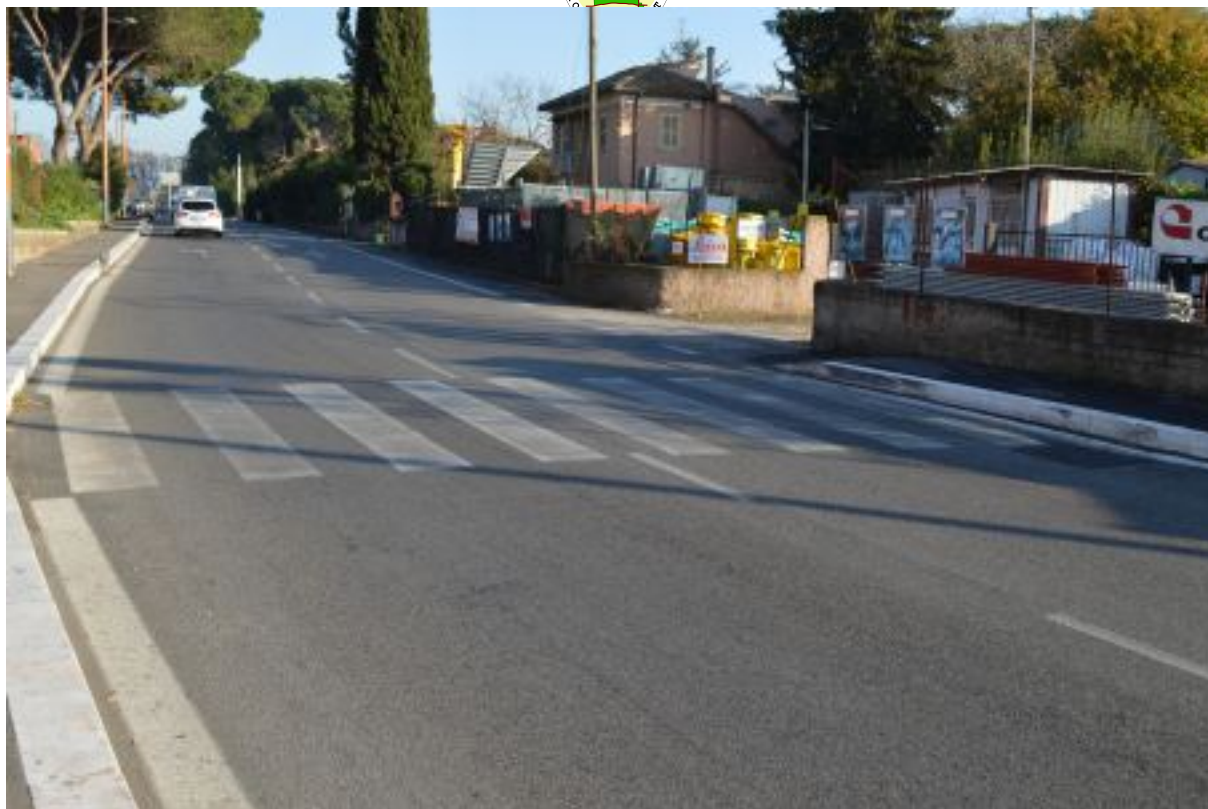
In relazione al tratto su indicato non vediamo alcuna **segnaletica Foto 1, 2, 3, 5** -né orizzontale sul piano stradale né verticale- che avverta della presenza di uscite da destra di autovetture e persone sulla Tor Carbone. A partire dalla stazione di servizio appena le auto svoltano a destra accelerano e quando il traffico lo consente sfrecciano via lungo la Tor Carbone, rendendo oltremodo pericoloso (naturalmente anche per i pedoni) l'uscita dai detti civici 201-213. Quando il traffico aumenta la corsia delimitata dalla striscia bianca **Foto 5** si trasforma in una comoda corsia di sorpasso a destra e le auto rasentano il bordo di uscita delle stradine che dall'interno della zona abitata conducono alla Tor Carbone.

In relazione poi agli **attraversamenti pedonali**: ne sono stati disegnati tre a distanza di non più di 20 metri uno dall'altro **Foto 4** nel tratto privilegiato davanti al civico **545** della via Ardeatina, ma nessuno sulla via di Tor Carbone **Foto 1, 2, 3**; siamo forse in presenza di discriminazione per i cittadini che abitano sulla Tor Carbone?

Foto 1 - Fine via di Tor Carbone, da qui inizia il tratto senza marciapiede sul lato destro e senza alcuna segnalazione di uscite dai civici

1. Predisporre adeguata segnaletica orizzontale e/o verticale per segnalare le strade afferenti alla rotatoria nonché rendere edotti gli automobilisti che la rotatoria attraversa un centro abitato;
2. Realizzare i passaggi pedonali necessari alla sicurezza di tutti sia per attraversare la via Tor Carbone sia per camminare (passaggi pedonali protetti) lungo il suo fianco destro (nel verso Appia Antica);
3. In **Figura 1** abbiamo riportato la mappa degli interventi che noi auspichiamo a fronte di due anni di osservazione e sopravvivenza alla rotatoria;
4. Eseguire regolare manutenzione anche nelle parti, per così dire, remote della rotatoria principale.

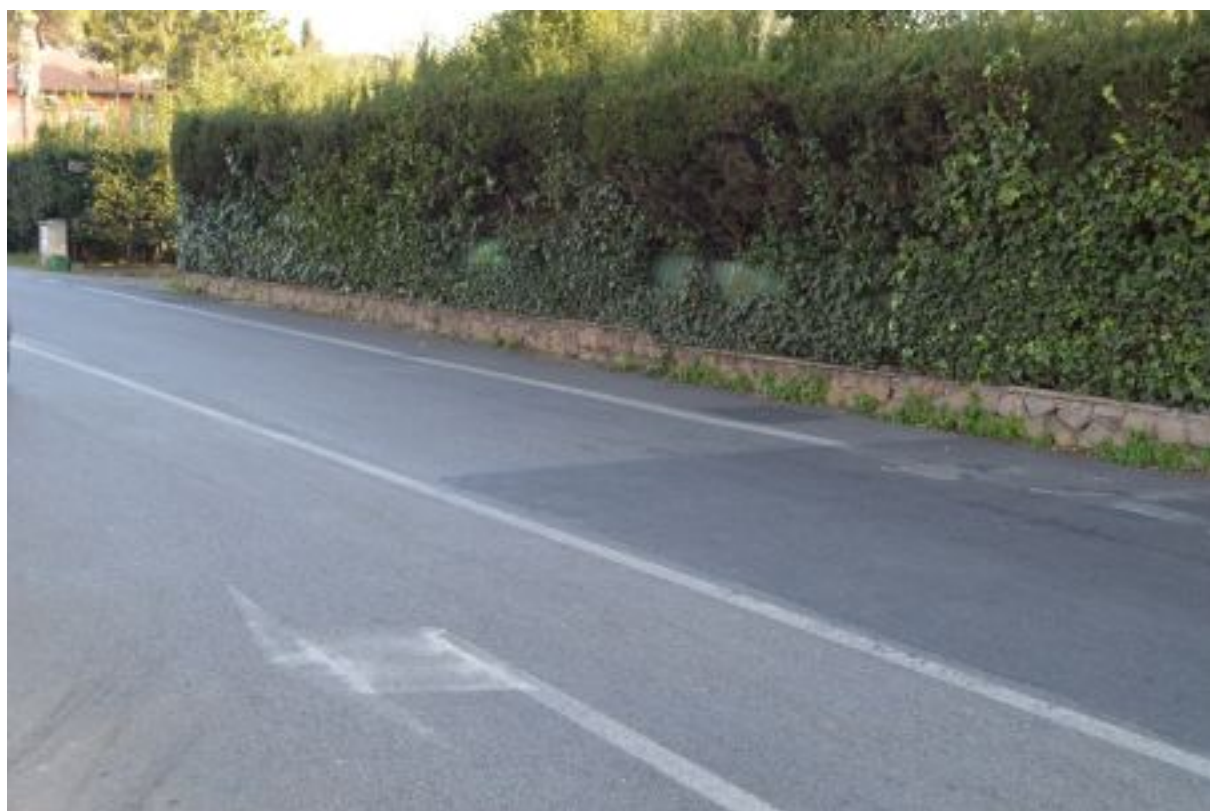
Foto 2 - a 30 metri dal passaggio pedonale della Foto 1 verso la via Appia

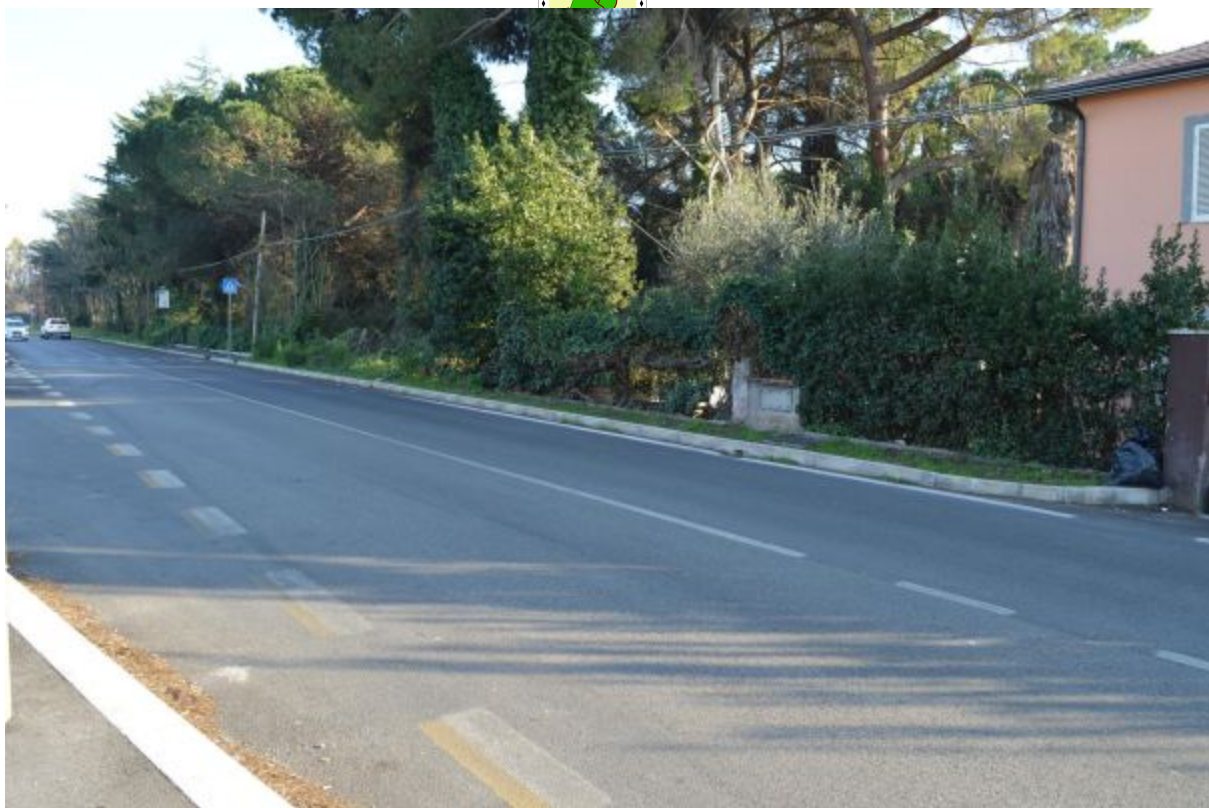
Foto 3 – il passaggio pedonale poco prima della fermata del bus 765. Notare l'assenza di qualsiasi corsia di sicurezza per i pedoni se non la presenza di un terrapieno che diventa fango quando piove e normalmente sempre pieno di sterpaglie

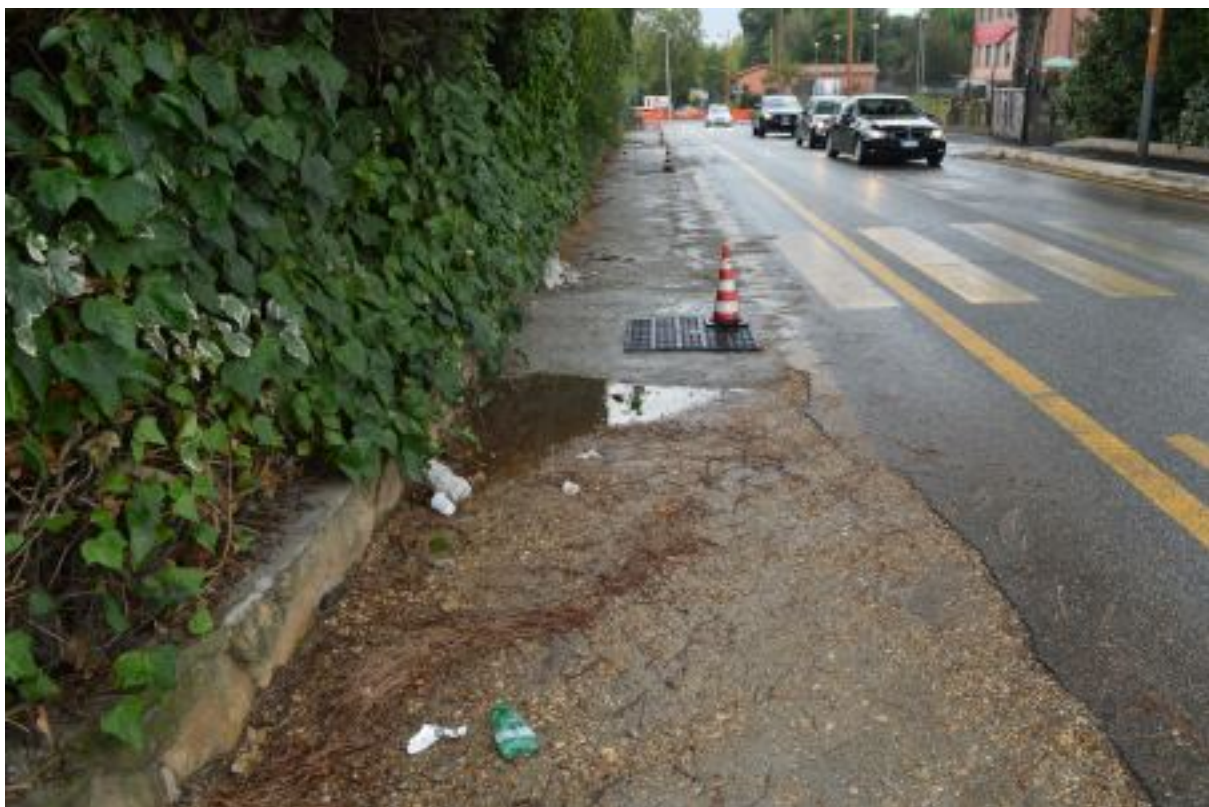
Eppure i passaggi pedonali sono sempre esistiti (da decenni) come provato dalla **Foto 3** fatta a fine lavori ma prima del rifacimento del manto stradale. Come mai ne è stata impedita la realizzazione? Riteniamo che provvedere alla sicurezza dei cittadini sia un obbligo da parte dell'Amministrazione mentre circolare lungo le strade in sicurezza sia un diritto dei cittadini tutti, anche se abitano su strade diverse nella fattispecie via Ardeatina (sicurezza) e via di Tor Carbone (totale assenza di sicurezza).

Foto 3 - 13 ottobre 2015, passaggio pedonale sulla via di Tor Carbone a fine lavori ma prima della sistemazione del manto stradale. Sullo sfondo l'incrocio con la via Ardeatina.

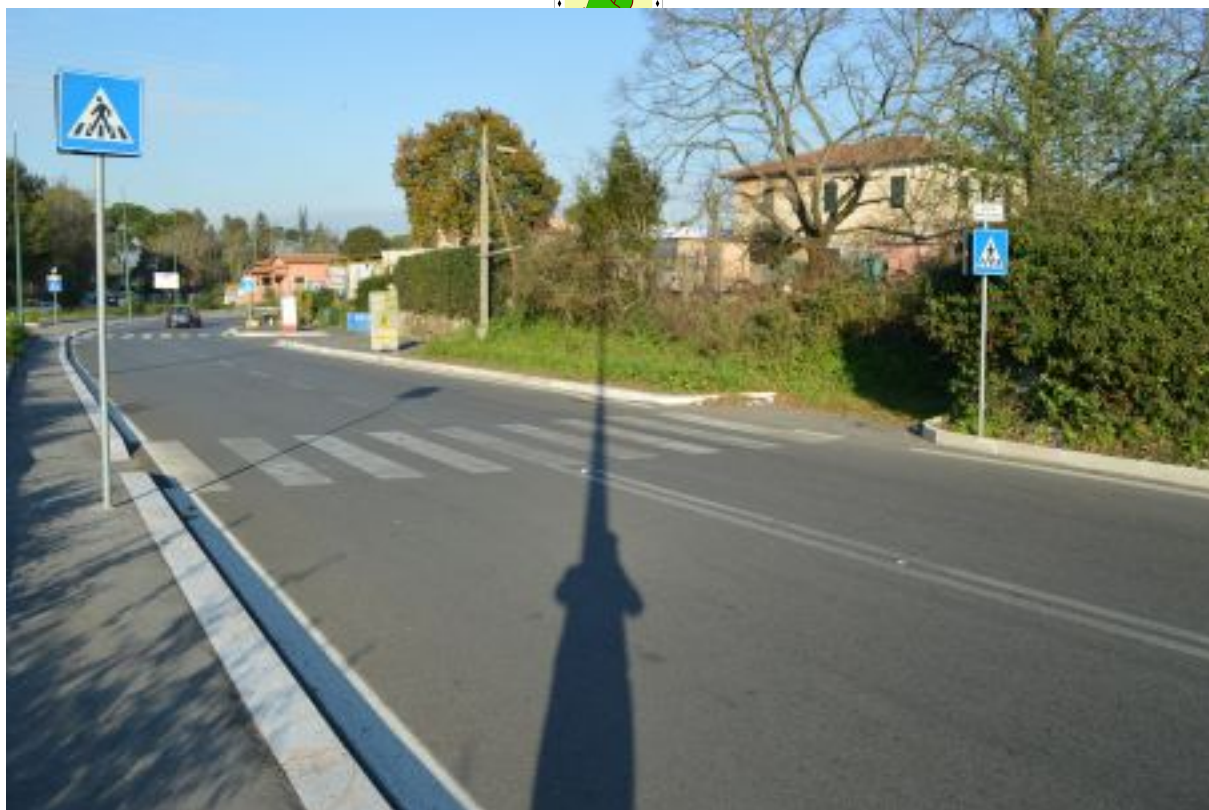
Foto 4 – via Ardeatina, due passaggi pedonali a distanza di 20 m, quello in primo piano conduce le persone che attraversano e vogliono proseguire a sinistra (a destra è impossibile) a salire su un terrapieno invaso dalle erbacce.

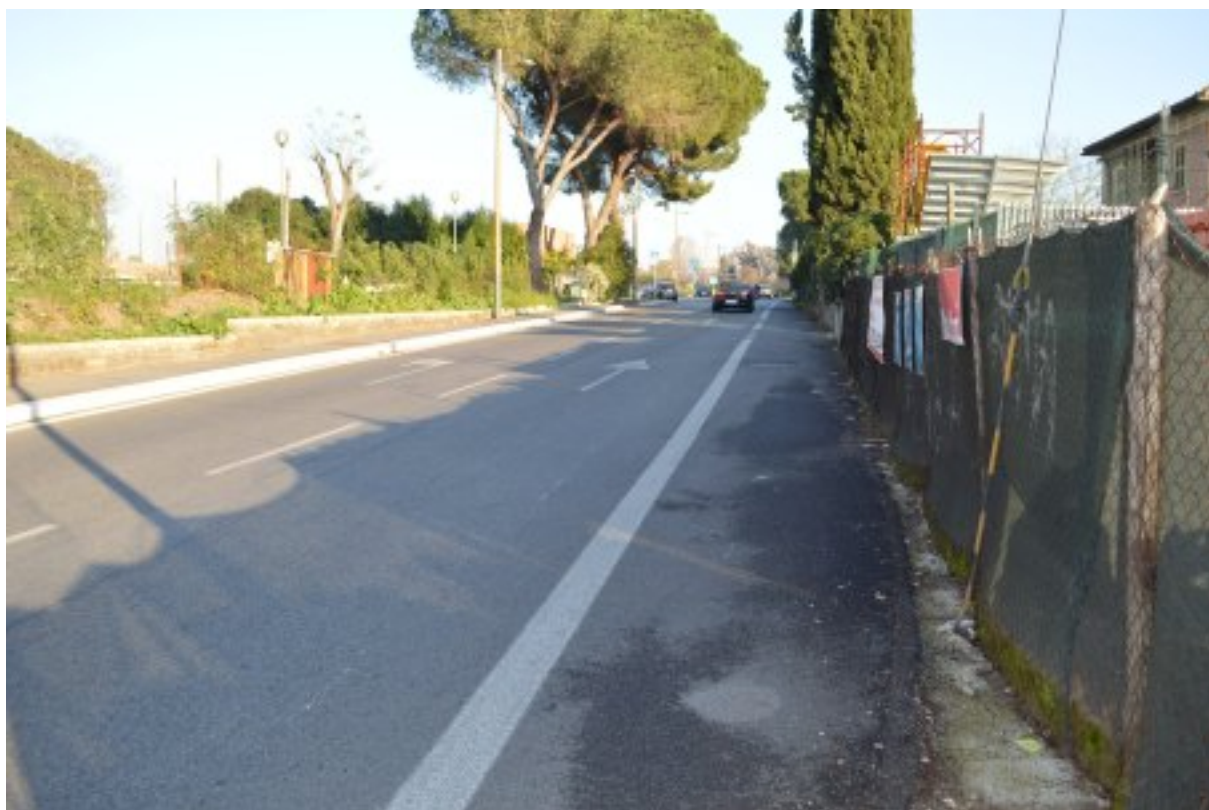
pericoloso l'uscita con le auto. Ancora peggio -come richiamato sopra- è la situazione per le persone in particolare nelle ore mattutine, quando si esce per recarsi al lavoro. Risulta estremamente pericoloso il solo affacciarsi per meno di 50 cm dai detti civici (201-213) in quanto gli automobilisti, non avendo alcun avviso di presenza di strade di uscita laterali nei loro sorpassi a destra, rasentano pericolosamente (per gli abitanti) il bordo sinistro della strada.

Foto 5 – via di Tor Carbone, corsia di sorpasso a destra per le auto provenienti da via Ardeatina o passaggio riservato alle persone o parcheggio?

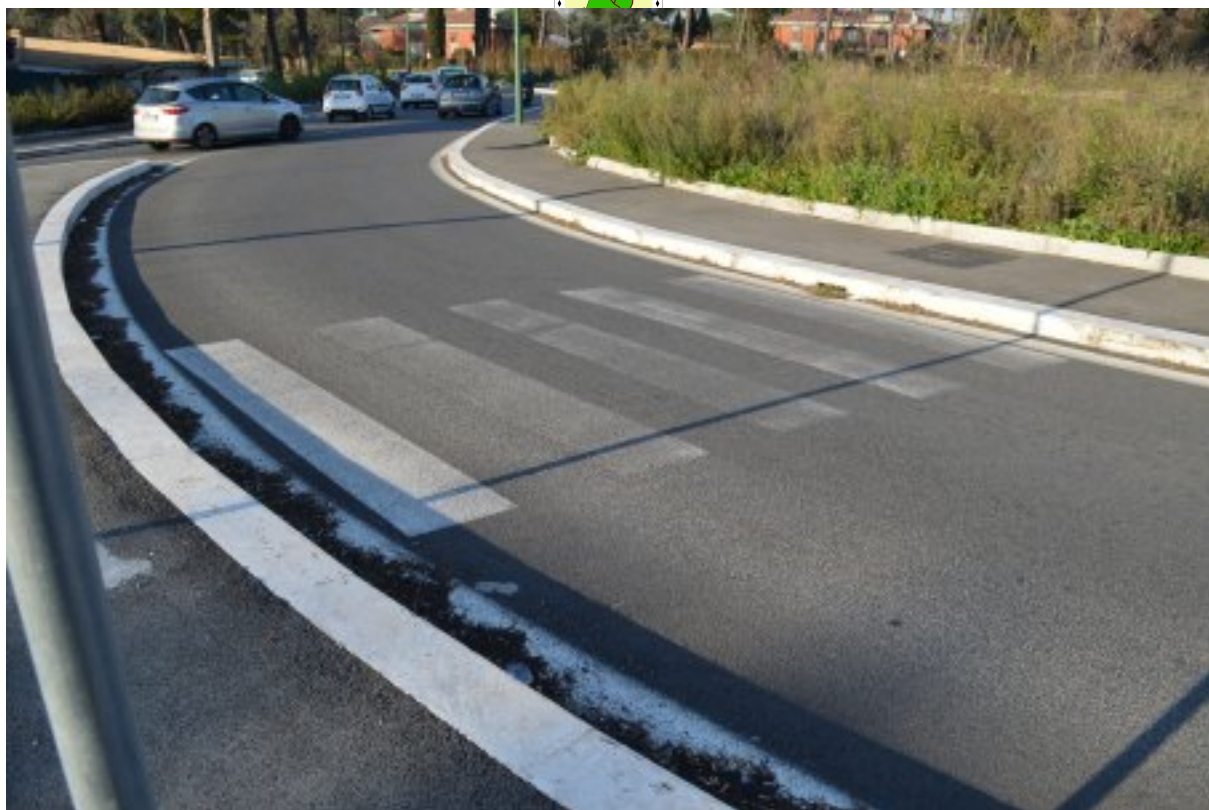
Lo scorso anno, il 29 maggio 2016 (era la domenica precedente le elezioni amministrative del 5 giugno), alcuni addetti alla segnaletica hanno aggiunto alcuni passaggi ai pochi e mal messi passaggi realizzati contemporaneamente alla rotatoria; essi sono facilmente riconoscibili in quanto sono tutti mancanti dei passaggi inclinati per i diversamente abili, **Foto 6 e 7**.

Foto 6 – immissione della via di Tor Carbone sulla rotatoria, strisce realizzate il 29 maggio 2016, notare la totale assenza di passaggi per diversamente abili

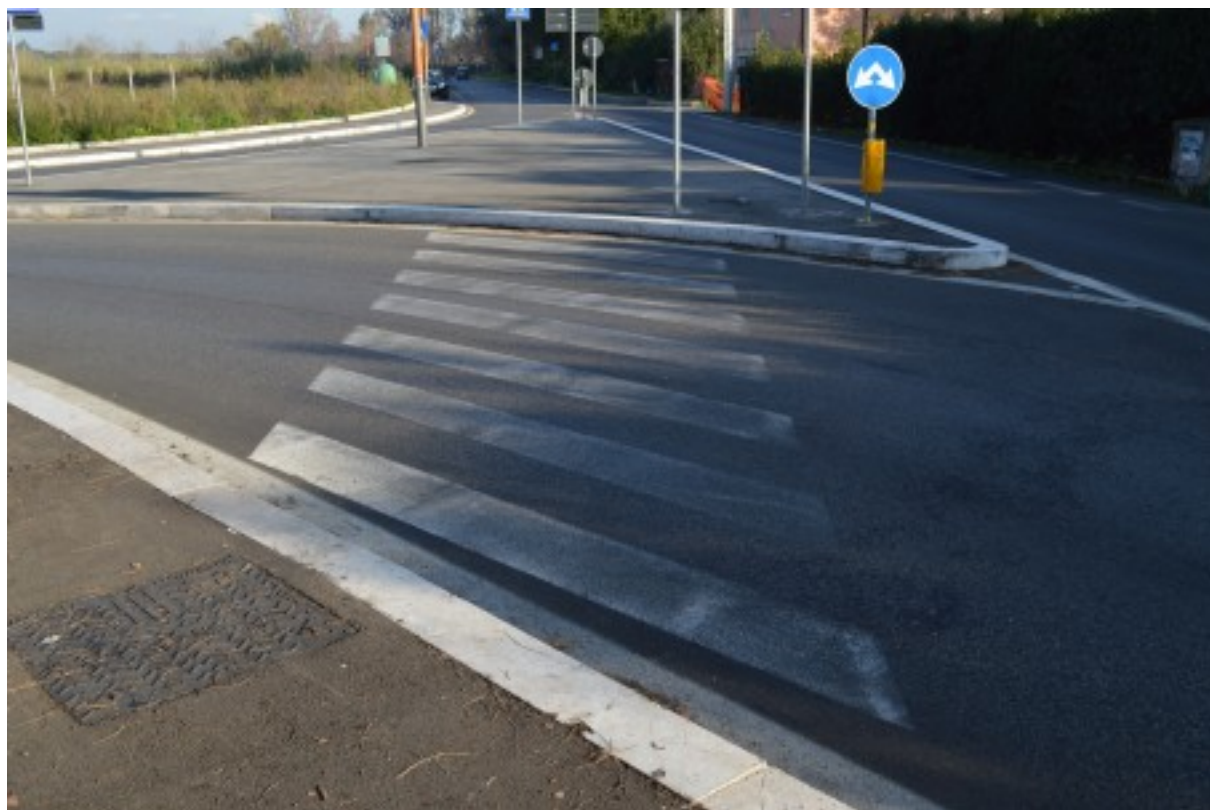
Foto 7 – come sopra, la rotatoria lascia il tratto che si sovrappone alla via di Tor Carbone (verso la via Appia) e svolta verso la via Ardeatina.

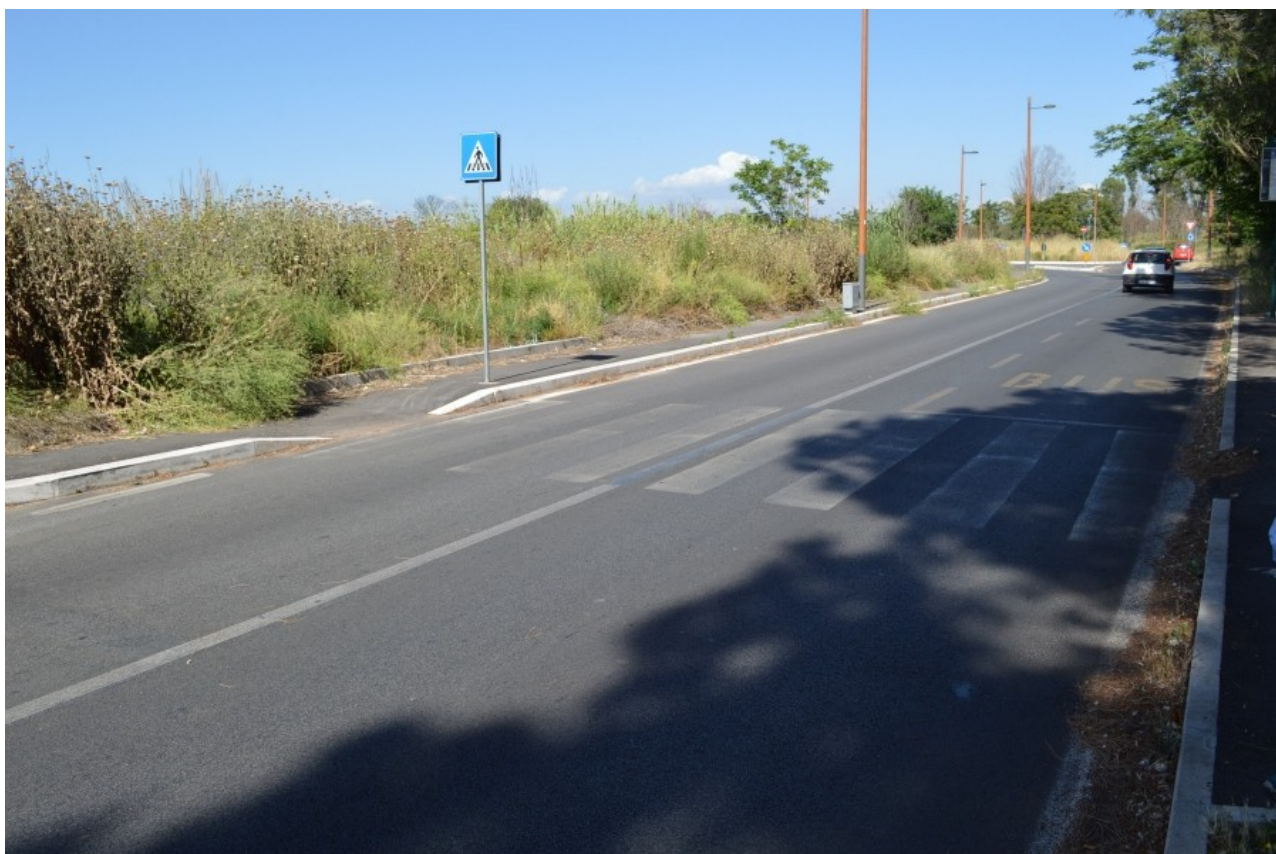
Nei primi giorni di giugno sono state ridipinti tutti i passaggi pedonali e le linee di mezz'ora intorno alla rotatoria con la sola eccezione di quelli inerenti le fermate dell'autobus 765 (vedere Foto 8) e della piccola rotatoria circolare su via Tor Carbone.

vedere **Foto 8**, dove sono chiaramente visibili gli arbusti e erbacce (cardi spinosi) alte anche 2 metri; anche la piccola rotatoria è sede di erbacce che riducono la visibilità complessiva. Come mai? Eppure le fermate e la piccola rotatoria sono state realizzate insieme alla rotatoria principale, ora non godono più del diritto alla manutenzione?

Foto 8 – Passaggio pedonale su via di Tor Carbone all'altezza delle due fermate dell'autobus 765 (Laurentina-Arco di Travertino).

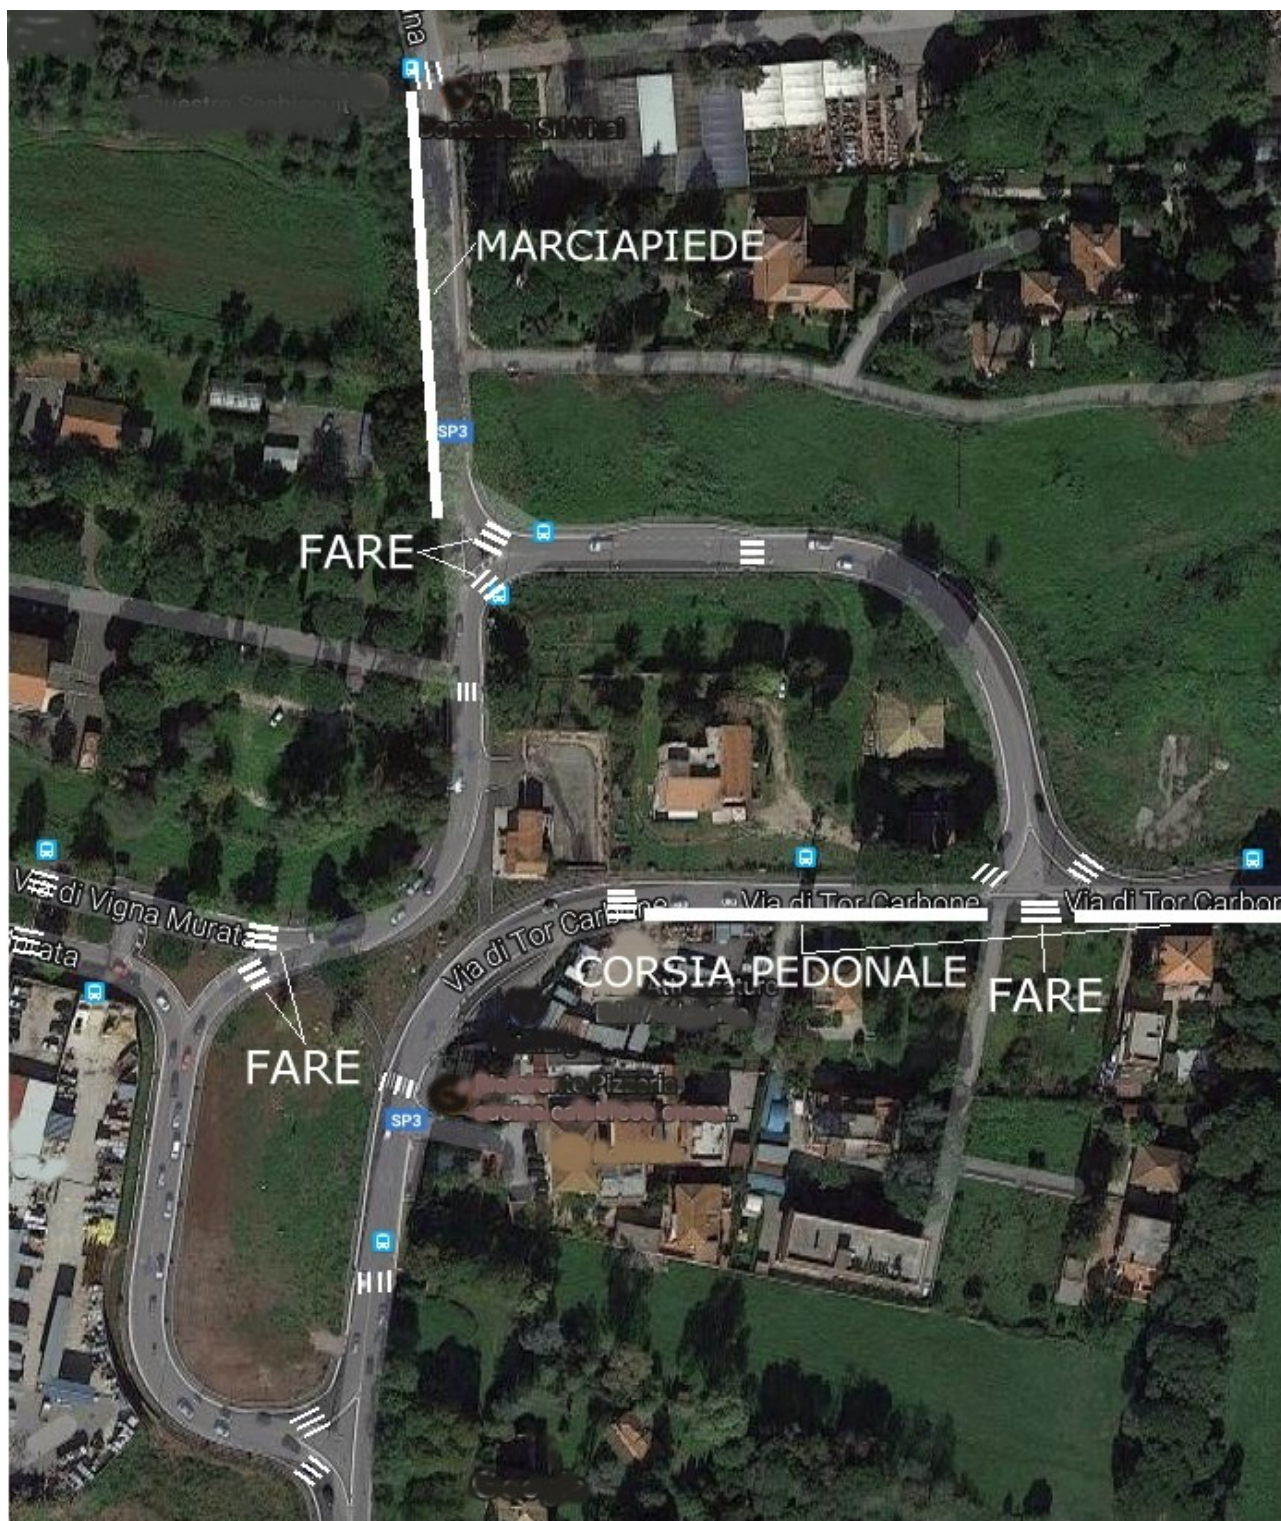
Figura 1 – Piano di passaggi pedonali auspicati dai cittadini

Lungo il tratto di circa 200 metri di via Ardeatina dalla fermata del bus 766 alla rotatoria nel verso fuori città è piuttosto frequente vedere persone che dopo essere scesi dal bus continuano verso la rotatoria tenendosi a destra delle auto con sommo pericolo (le auto sono alle loro spalle) di essere travolti (**figura 1**). Questi per mancanza di adeguata segnalazione continuano il loro percorso verso la rotatoria scendendo dallo stretto marciapiede della fermata sull'Ardeatina sino ad arrivare all'inizio del nuovo marciapiede che poi ruota attorno alla rotatoria.

Per risolvere la situazione si potrebbe realizzare il marciapiede (o pensare ad altra idonea soluzione) indicato in alto a sinistra nella **Figura 1**. Il marciapiede (di larghezza ridotta) verrebbe ricavato dal prolungamento della piazzola di sosta dell'autobus 766 nel verso della rotatoria sino al congiungimento dell'omologo che al momento termina qualche metro prima dell'ex Dazio. Si realizzerebbe un continuum che consentirebbe a coloro che lasciano la fermata del 766 di proseguire verso la rotatoria senza attraversare la strada..
